RELATÓRIO DO CURSO "RQP- BRASIL: DA TEORIA À PRÁTICA"

Revisão em fase de obras dos trechos
BR-116- km 300 ao 351
BR-230 - km 02 ao 10

OBSERVATÓRIO
RQP-BR
Rodovias Que Perdoam
Segurança Viária e Mobilidade

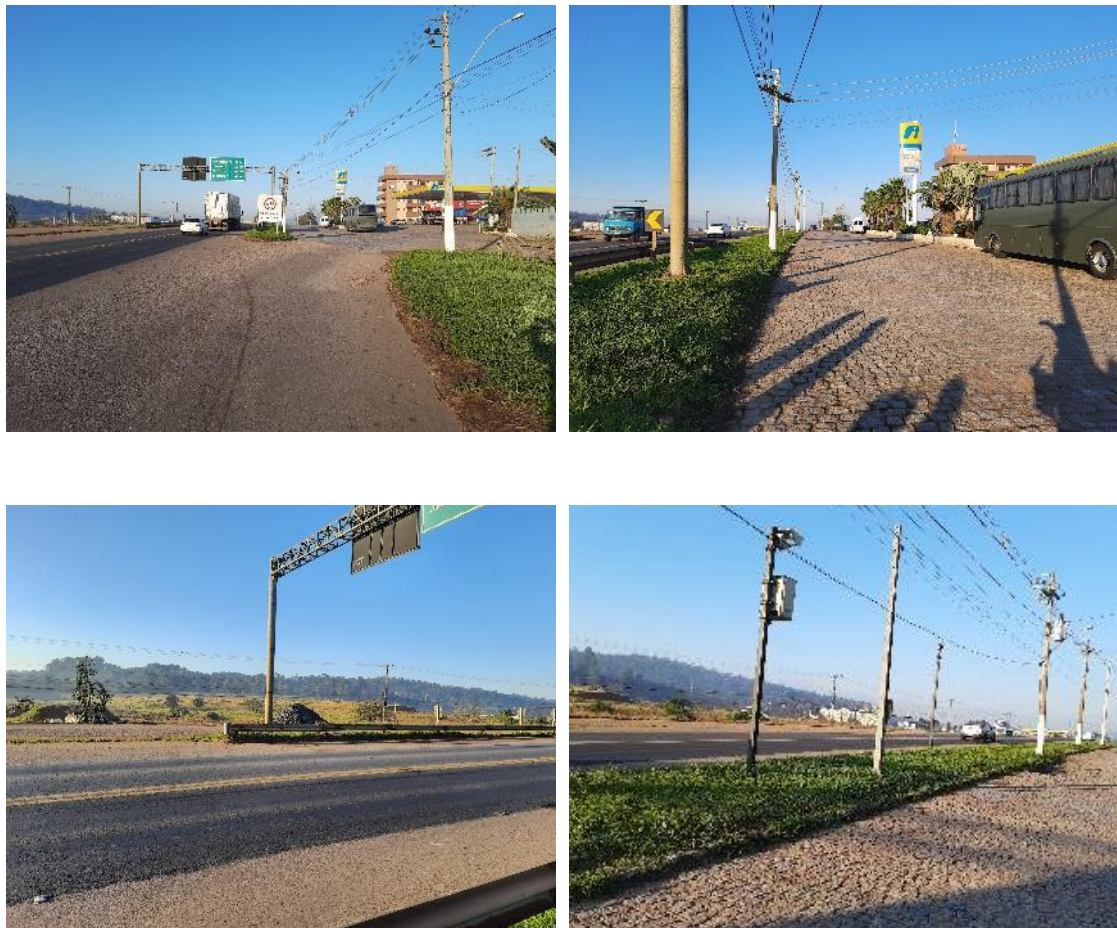
1.5.1 km 300 + 500

1.5.1.1 Defensas existentes instaladas acima do talude deveriam estar pelo menos 50 cm antes do talude; deve-se realizar o ajuste;

1.5.1.2 Devem ser colocadas defensas em todos os obstáculos fixos (ex: postes), sendo necessário no início, os terminais absorvedores de energia (TAE), ou, ainda, como exemplo, adotar postes colapsíveis (ou remover o obstáculo);

1.5.1.3 O curto trecho de entrelaçamento pode gerar colisões; recomenda-se revisar a geometria a fim de antecipar a entrada à via marginal;

1.5.1.4 Curva vertical existente de quem sai da marginal e volta para a principal não permite a visibilidade ao usuário. Deve-se reforçar a sinalização neste local, caso a geometria seja mantida como está atualmente.

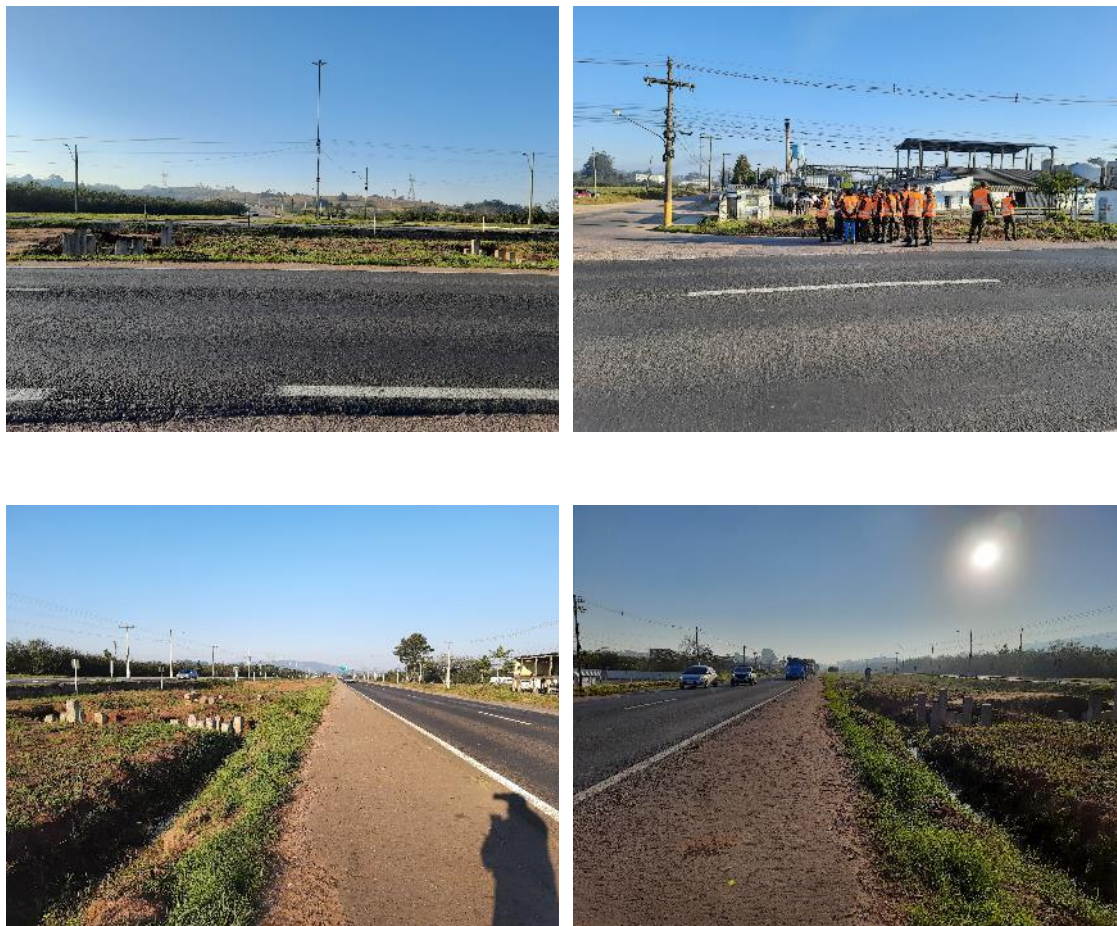
1.5.2 km 302 + 400

1.5.2.1 Deve-se modificar a geometria da rotatória para um formato oval, com a finalidade de obrigar a redução de velocidade dos veículos em todas as faixas e melhorar a visibilidade dos usuários que estejam fazendo o retorno por baixo do viaduto.

1.5.2.2 Deve-se viabilizar uma infraestrutura para passagem de pedestre por baixo do viaduto e propor também uma parada de ônibus.

1.5.2.3 Deve-se aplicar a proposta de sinalização apresentada anteriormente no item 1.4.2.4.

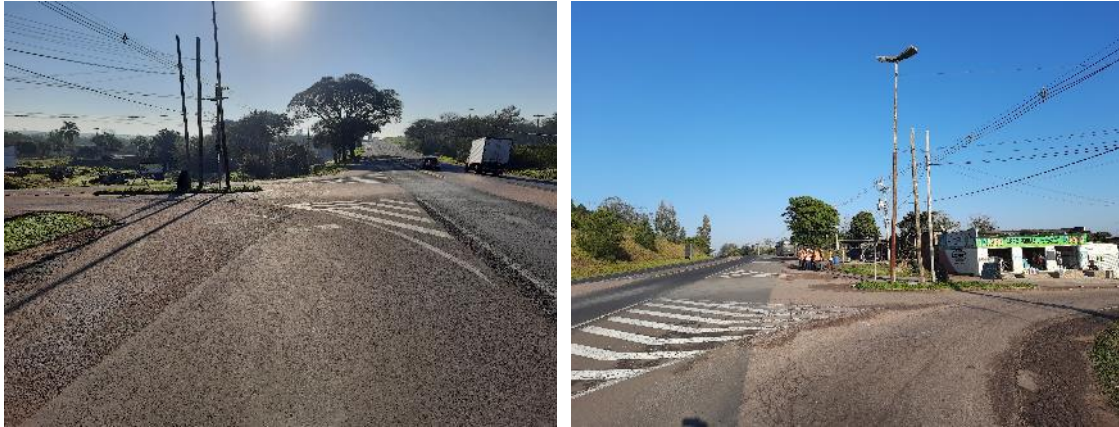
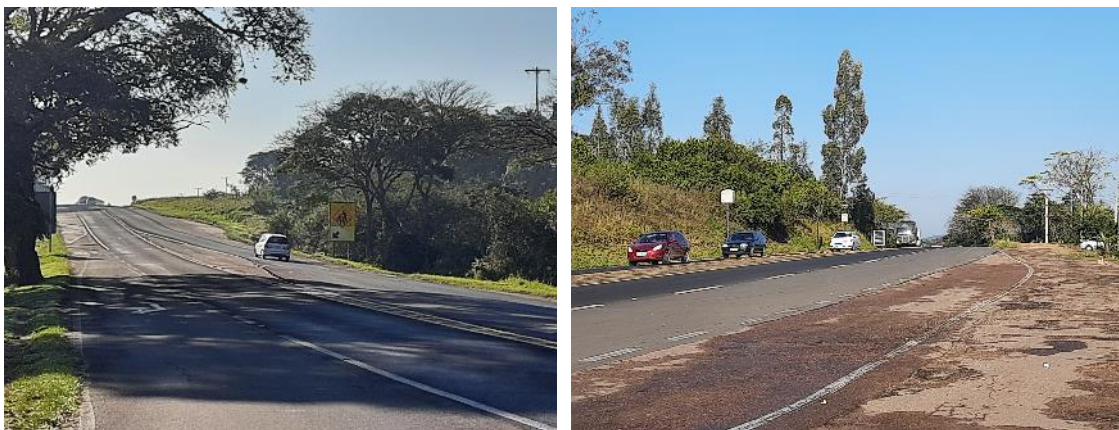
1.5.3 km 307 + 500 (Acesso ao bairro Pedras Brancas)

1.5.3.1 Deve-se modificar a geometria da rotatória para um formato oval, com a finalidade de obrigar a redução de velocidade dos veículos em todas as faixas e melhorar a visibilidade dos usuários que estejam fazendo o retorno por baixo do viaduto;

1.5.3.2 Deve-se implantar placa R-19 indicando a redução de velocidade para 50 km/h;

1.5.3.3 Deve-se implantar lombada eletrônica ou reduzir a largura de faixa da marginal com a utilização de pinturas de canalização;

1.5.3.4 Deve-se viabilizar uma infraestrutura para passagem de pedestre por baixo do viaduto e propor também uma parada de ônibus recuada;

1.5.3.5 Deve-se aplicar a proposta de sinalização apresentada anteriormente no item 1.4.2.4.

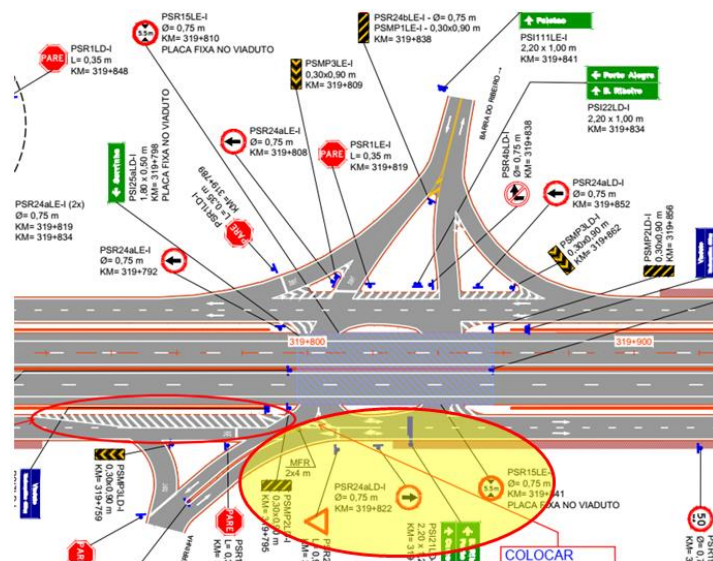
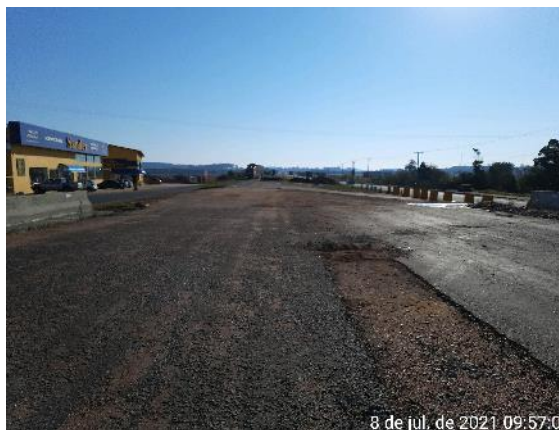
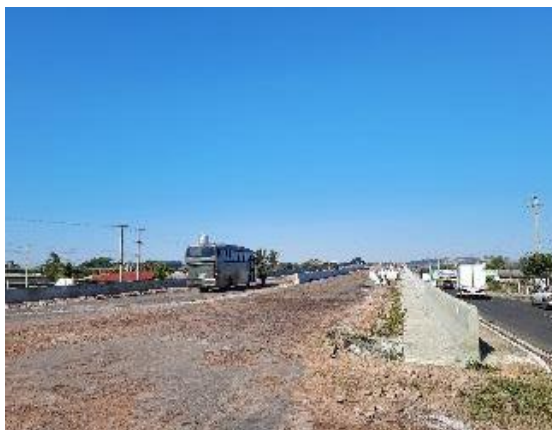
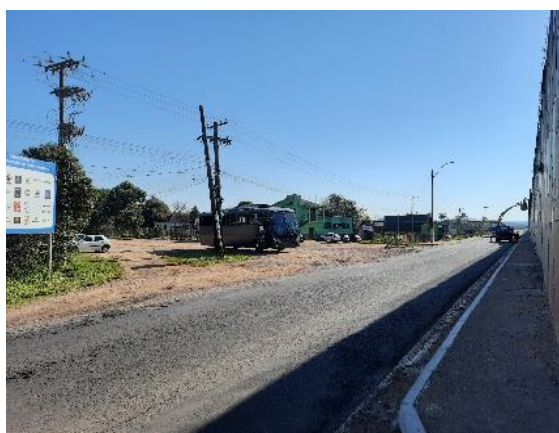
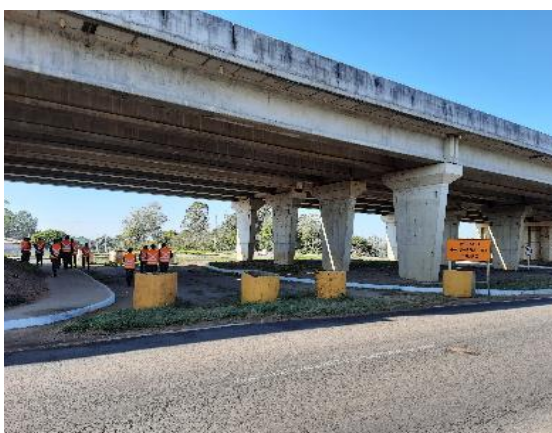
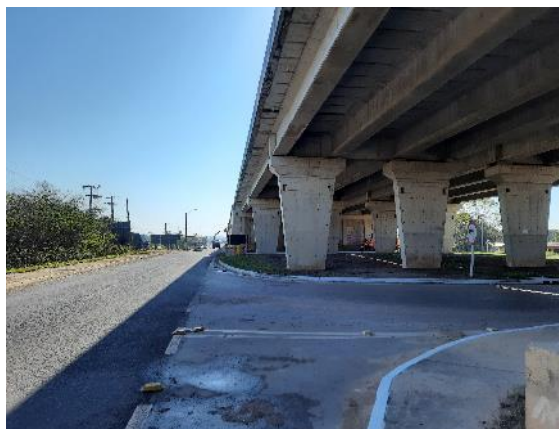
1.5.4 km 320 (Viaduto de acesso à Barra do Ribeiro)

1.5.4.1 Deve-se modificar a geometria do acesso, compatibilizando com a solução de interseção em nível, evitando que usuários acessem a rotatória pela contramão e reduzir o entrelaçamento dos usuários que desejem fazer o retorno;

1.5.4.2 Deve-se viabilizar uma infraestrutura para passagem de pedestre por baixo do viaduto e propor também uma parada de ônibus;

1.5.4.3 Deve-se antecipar o estreitamento de pista a fim de se reduzir o entrelaçamento na marginal. Este estreitamento deve ser indicado pela placa A-21;

1.5.4.4 Deve-se implantar cilindros delimitares para forçar a canalização do fluxo de veículos;

1.5.4.5 Deve-se aplicar a proposta de sinalização apresentada anteriormente no item 1.4.2.4.

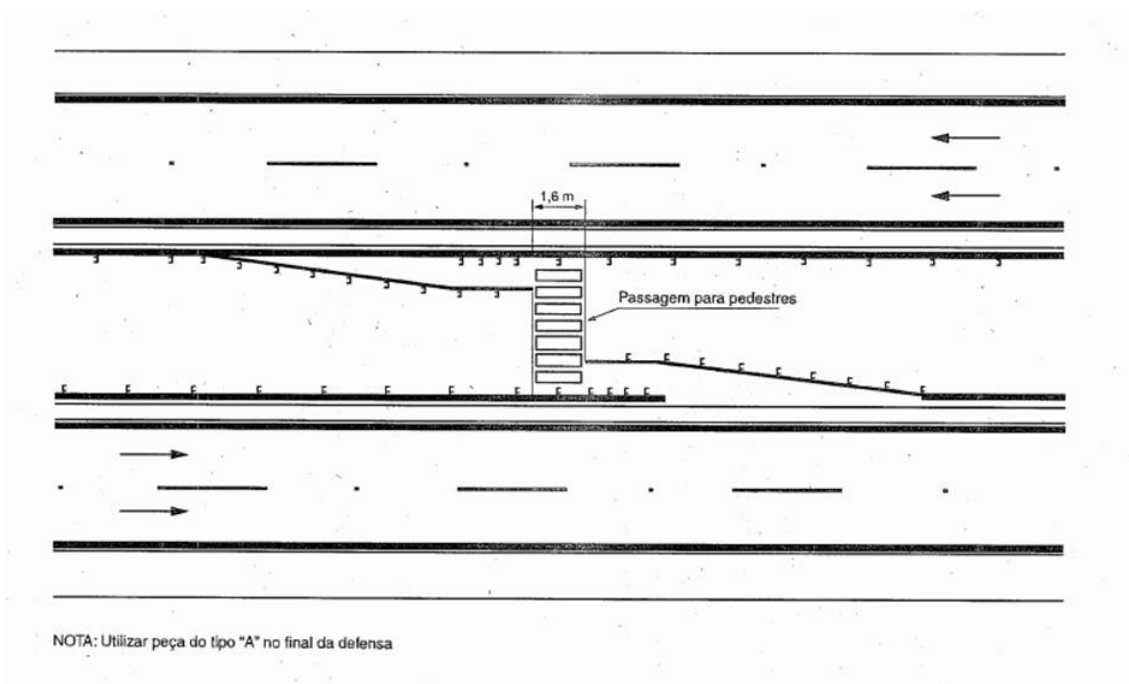
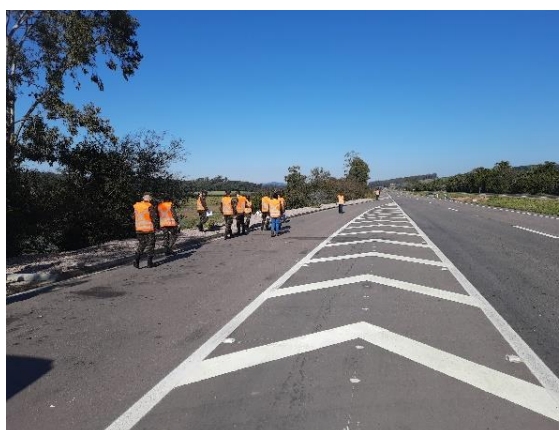
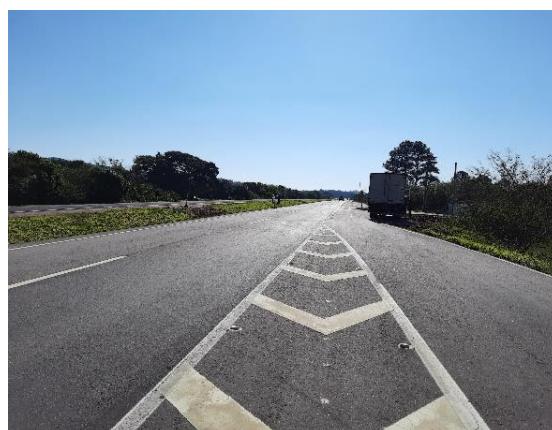
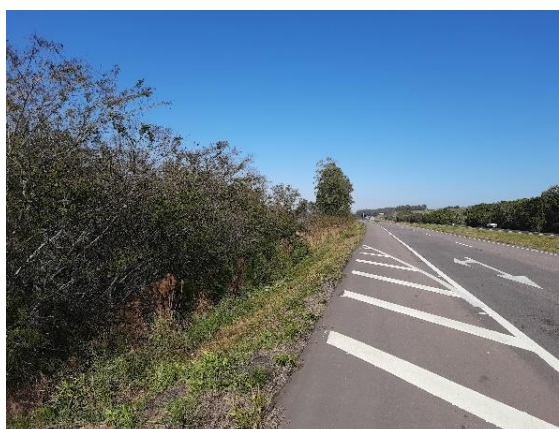
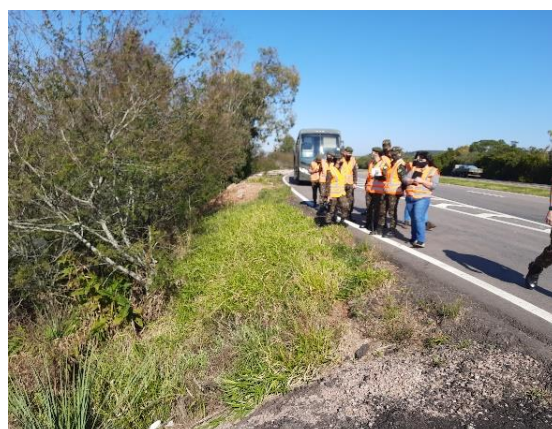
1.5.5 km 325

1.5.5.1 Existência de ponto de ônibus próximo ao entroncamento, não existindo faixa de desaceleração, sendo assim deve-se reconfigurar o zebra do ponto de ônibus para poder melhorar o acesso à via urbana.

1.5.5.2 Deve-se aumentar o transpasse nas aberturas das defensas metálicas para travessias de pedestres, conforme Figura 3;

1.5.5.3 Deve-se implantar defesa, pois há talude não recuperável;

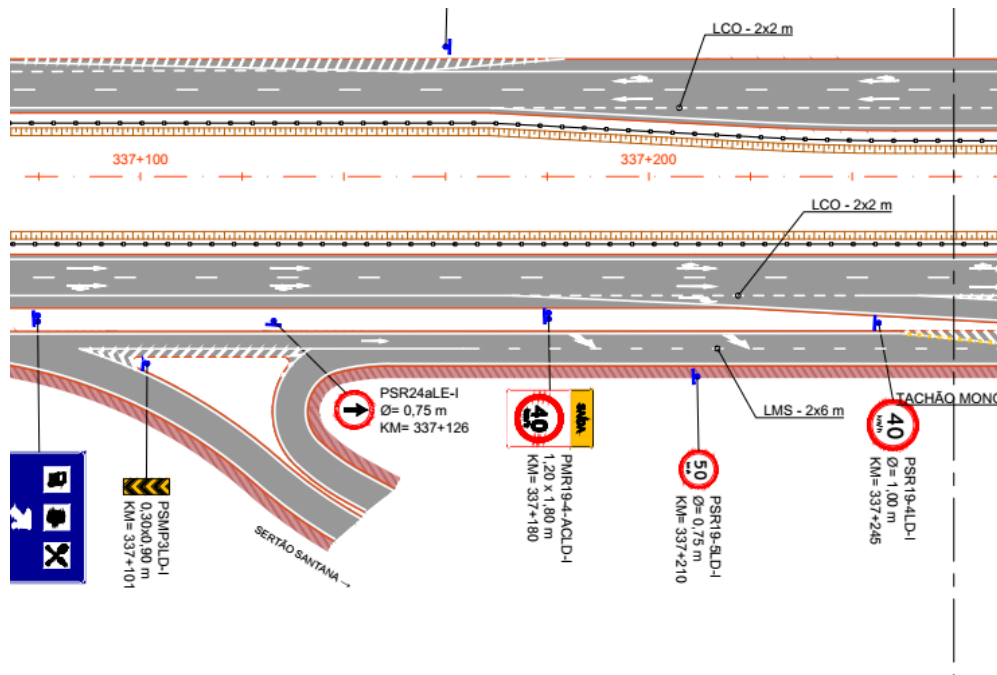
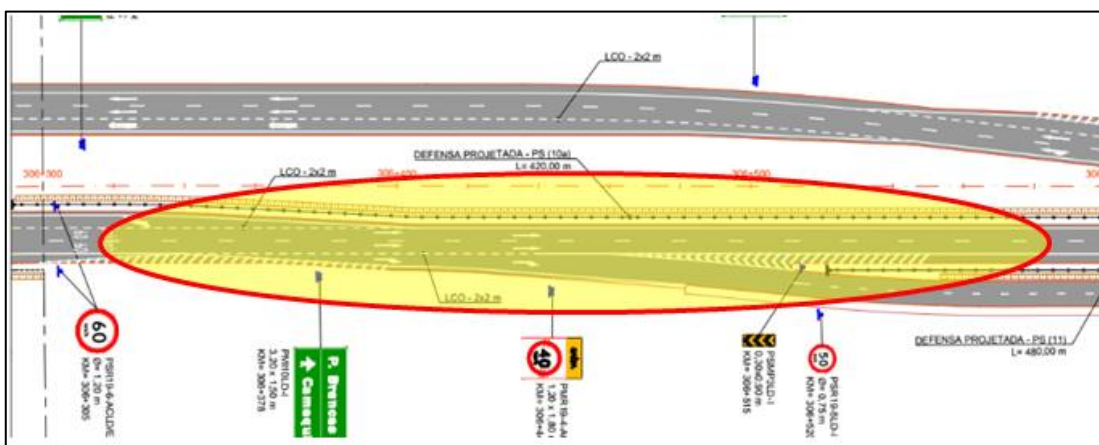
1.5.6 km 337

1.5.6.1 Deve-se revisar a necessidade ou não de implantação de ponto de ônibus com a infraestrutura necessária de passagem de pedestre, pois não há previsão no projeto, mas atualmente existe um ponto de ônibus na proximidade do entroncamento;

1.5.6.2 Deve-se **recuar** o acesso à marginal no ponto do km 306+500 para km 306+700 e no ponto do km 336+825 para o km 337+000, com a finalidade de reduzir a distância de entrelaçamento dos veículos que estão saindo do retorno e acessando a marginal.

1.5.6.3 Deve-se viabilizar uma infraestrutura para passagem de pedestres e propor também uma parada de ônibus.

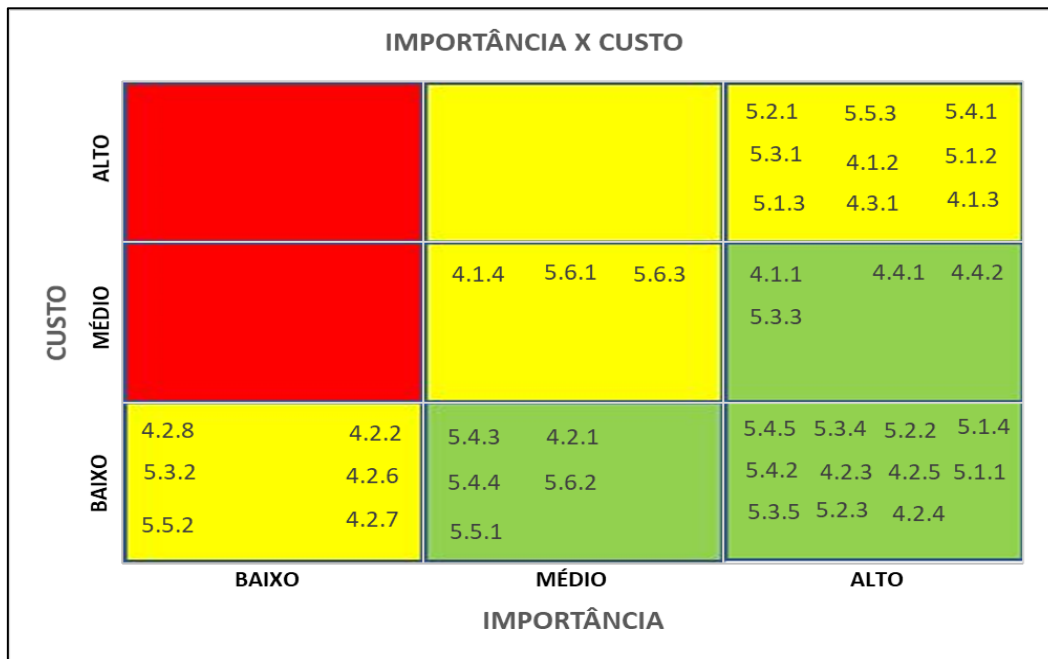
Figura 2. Relação IMPORTÂNCIA X CUSTO

Considerando as análises apontadas no item 1.5, foram definidas para cada uma a sua relação de custo x benefício e plotadas em um gráfico para melhor avaliação e percepção dos problemas de um modo global, no intuito de solucioná-los e mitigar sinistros futuros.

Dentre os pontos elencados, tem-se que a sua maior parte se enquadra no critério de alta importância e baixo custo, de forma que se resumem em melhorias na sinalização horizontal e vertical, alteração na geometria e implantação de faixas de pedestre.

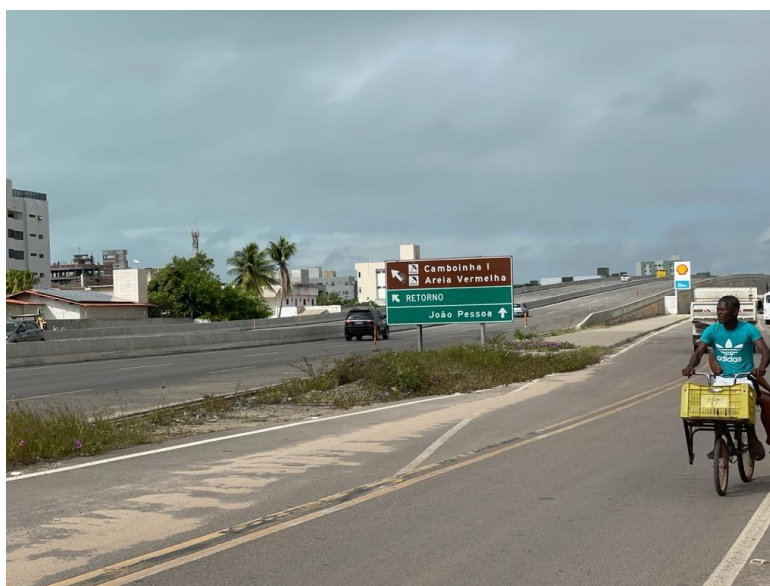
2.5.1.1 Deve ser feito um mapeamento para verificar se esses pórticos atendem aos padrões de instalação e/ou estão contribuindo para ocorrência de sinistros; Sugere-se que sejam implantadas estruturas colapsíveis de modo a reduzir as consequências de possíveis sinistros;

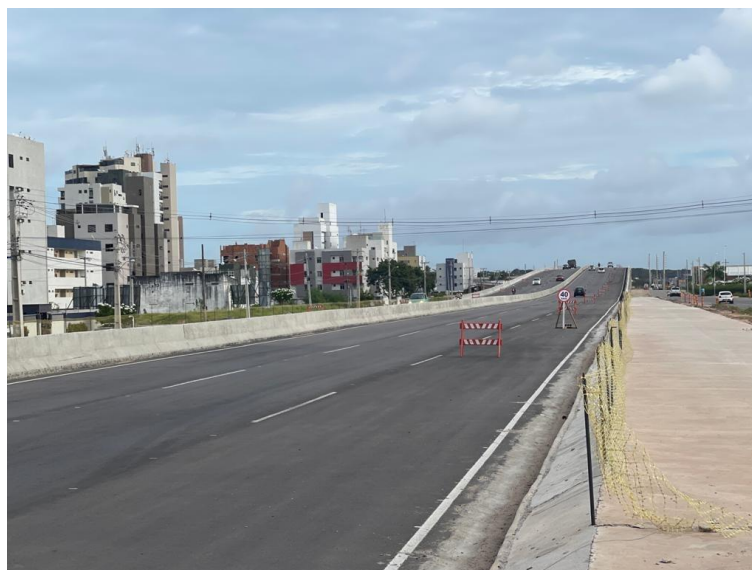
2.5.1.2 De acordo com o projetos e com a visita, só serão previstas BNJ para divisão do fluxo nas faixas principais; devem ser mapeados os canteiros (que separam a via principal da marginal) críticos, que sejam mais atrativos para os pedestres e/ou apresentem desniveis maiores que 10 cm;

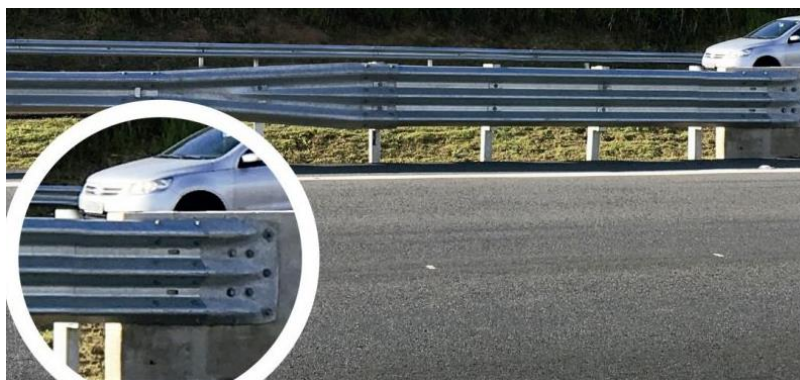
2.5.1.3 Só foram observados elementos de concreto; deve-se mapear os canteiros (que separam a via principal da marginal); nos canteiros laterais nos quais se julgar coerente a implantação de defensas, se atentar para a transição do BNJ para o sistema de defensas;

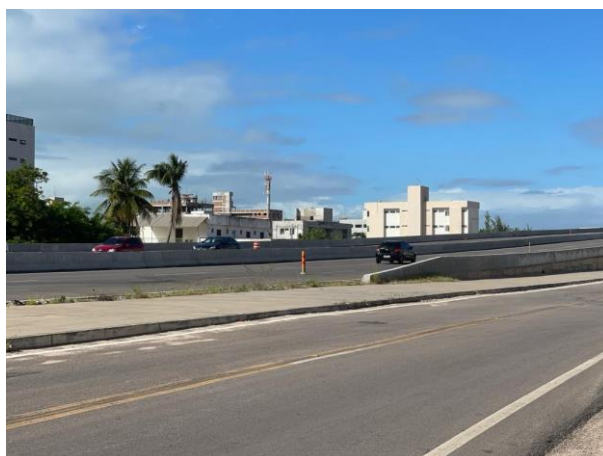
2.5.1.4 Instalar terminais atenuadores de impacto nos terminais de entrada das BNJ de todos os viadutos do projeto;

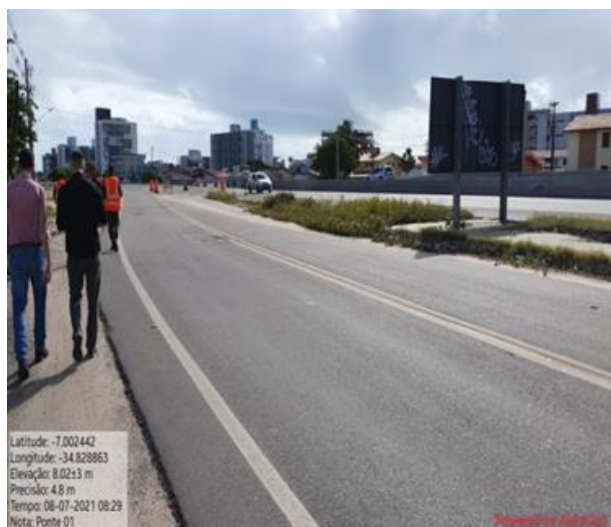
2.5.1.5 De acordo com os projetos e com a visita, só serão previstas BNJ para divisão do fluxo nas faixas principais; nos canteiros laterais com a implantação de defensas, deve-se atentar para o correto posicionamento das defensas (Dispositivos de Drenagem, Guias, Postes e etc.);

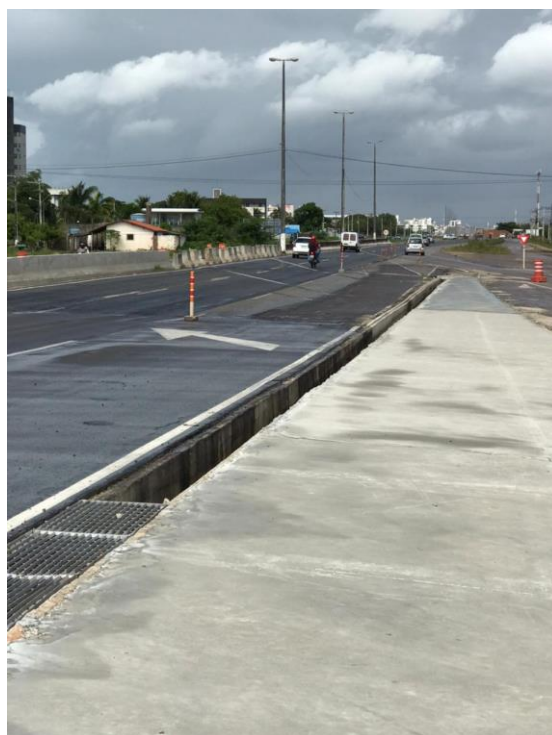
2.5.1.6 Repor as grelhas que foram retiradas. Executando as defensas metálicas, os dispositivos de drenagem devem ficar após a contenção;

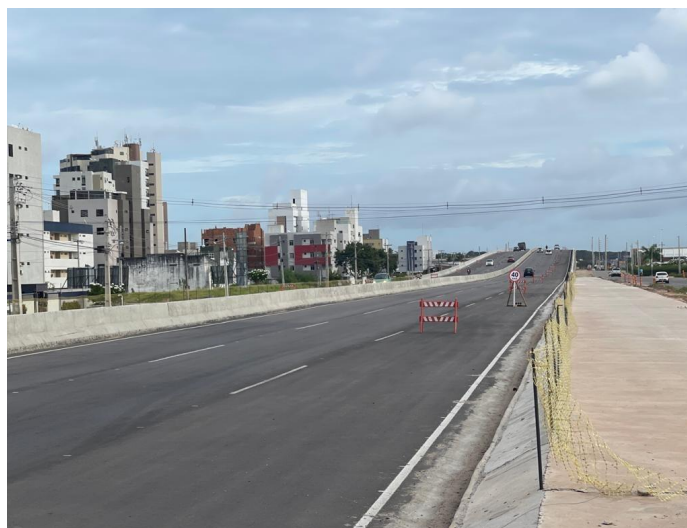
2.5.1.7 Deve ser verificada a necessidade de implantar dispositivos de contenção entre a Via Principal e Via Marginal, especialmente em segmentos onde não existe o canteiro de separação e a calçada que separa as duas pistas apresenta grande desnível;

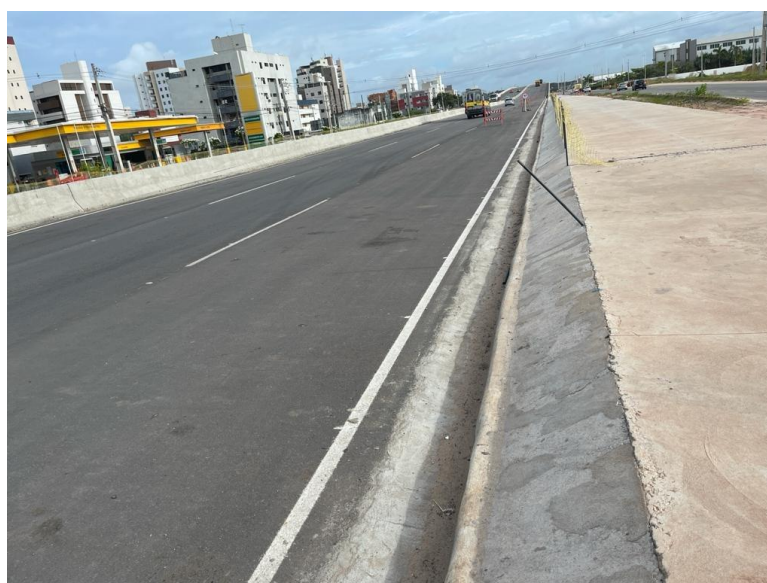
2.5.1.8 Existe duas opções para a problemática apresentada: uma é a adequação do nível da calçada; outra medida seria a implantação de dispositivos de contenção. Deve-se avaliar qual a solução de baixo custo mais indicada (de modo a melhorar as condições de segurança e prevenção de acidentes) para cada situação;

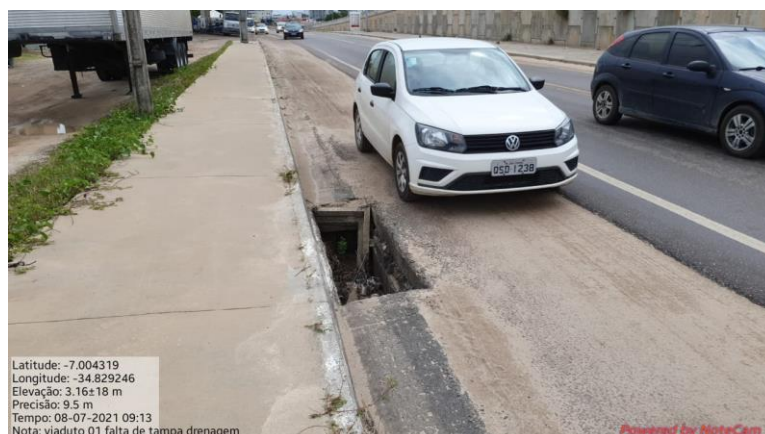
2.5.1.9 Instalação de cobertura adequada na estrutura de drenagem sem cobertura no viaduto 1;

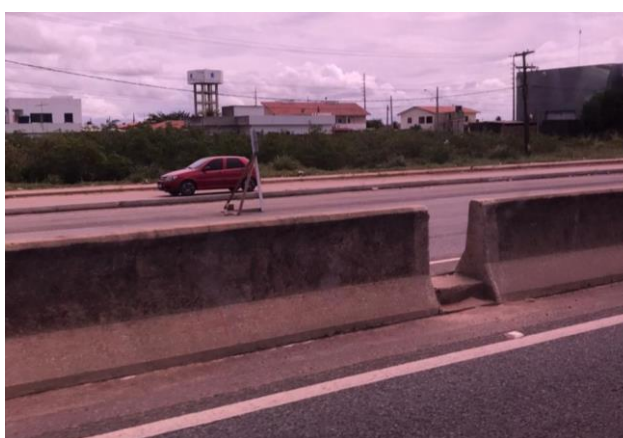
2.5.1.10 Corrigir a falha de continuidade na BNJ (ou fechar com defesa);

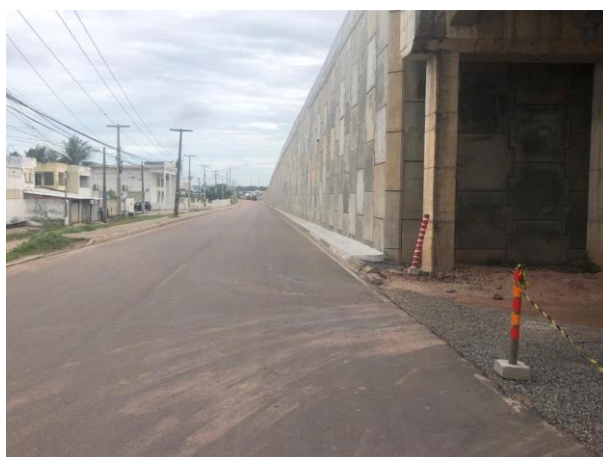
2.5.1.11 Caso a velocidade da via seja alterada deve-se implantar sistema de contenção para evitar a colisão com a parede de terra armada.

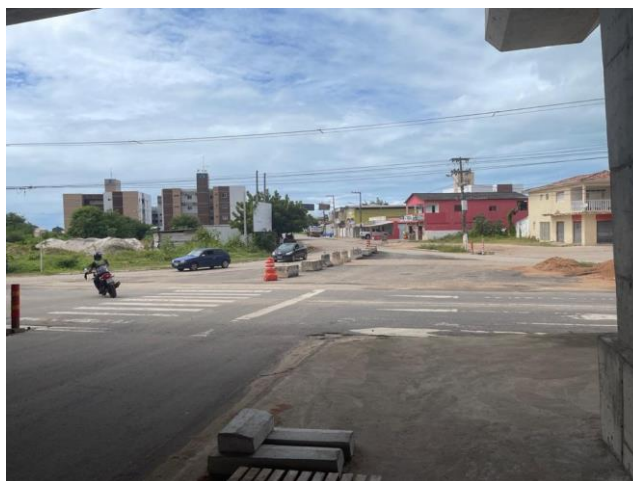
2.5.2.3 Implantar canalização do tráfego;

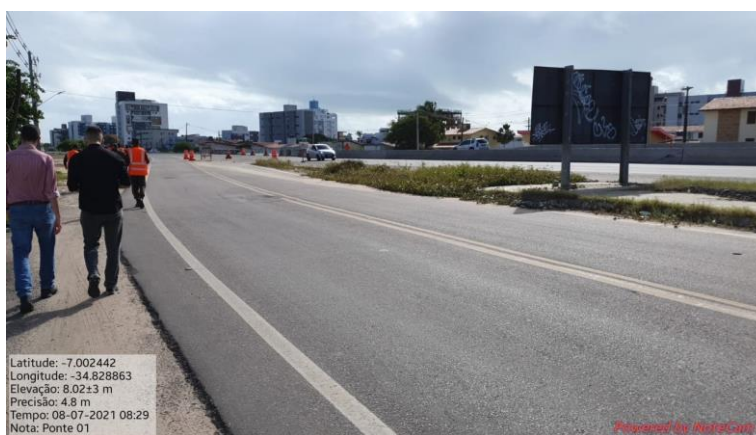
2.5.2.4 Implantar numeração das faixas e retorno em mão inglesa seguindo os padrões ABNT e CONTRAN

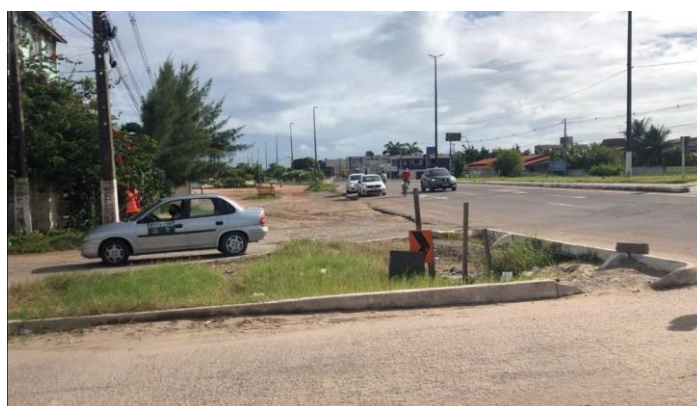
2.5.2.6 Reforçar sinalização para aumentar o nível de alerta dos usuarios nos acessos mais críticos;

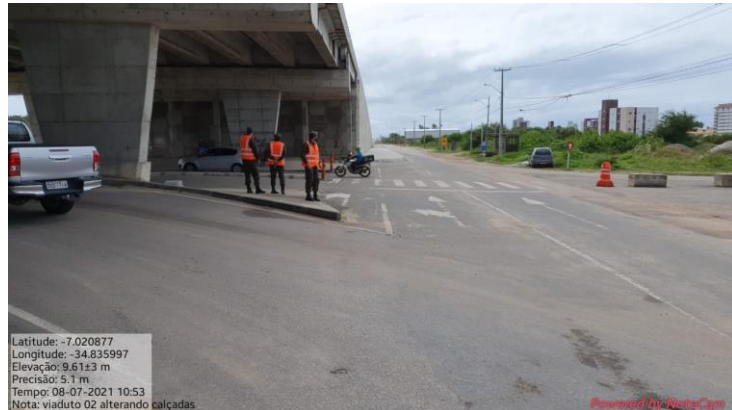
2.5.2.7 Remover sinalização horizontal/vertical antiga que está conflitando com a nova configuração do trafego;

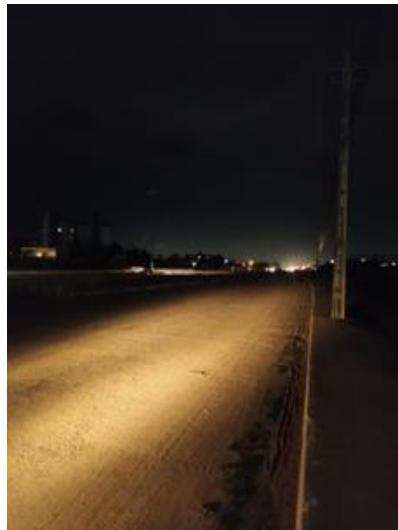
2.5.2.8 Deve-se implantar a iluminação no trecho inteiro (Utilizar tecnologia LED)

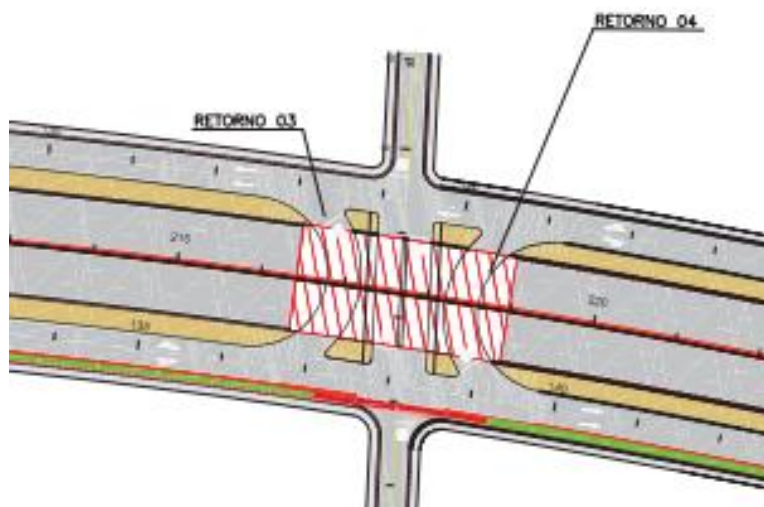
moderação de tráfego na via marginal para reduzir a velocidade na aproximação da interseção.

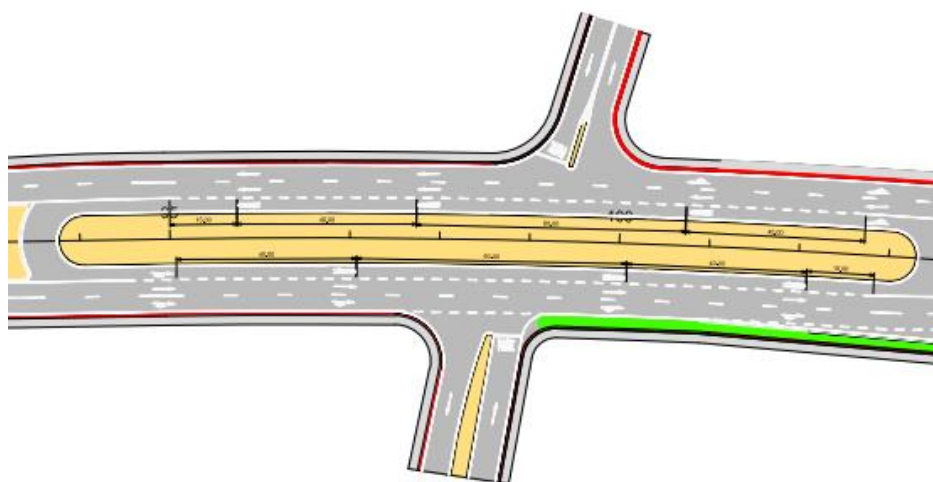
2.5.3.2 Deve-se realizar o ajuste da geometria destes dispositivos de Rotatórias Alongadas em Nível. O ideal seria substituir por dispositivos em Desnível para evitar o conflito entre o tráfego de retorno e tráfego da via principal. Se for mantido em nível, é necessário alongar o canteiro central para evitar o entrelaçamento.

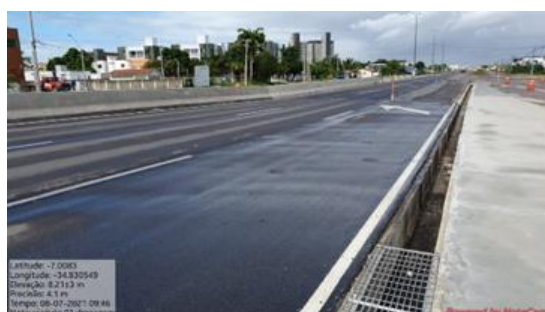
2.5.3.3 Deve ser elaborado um projeto de sinalização vertical que seja coerente com a sinalização horizontal e contribua para orientar corretamente os usuários;

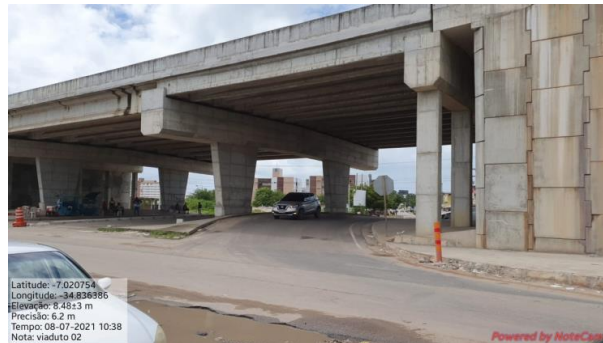
2.5.3.4 Deve ser feita uma verificação da situação da configuração final do projeto, para que o projeto de sinalização vertical contemple a sinalização das travessias inferiores nos viadutos.

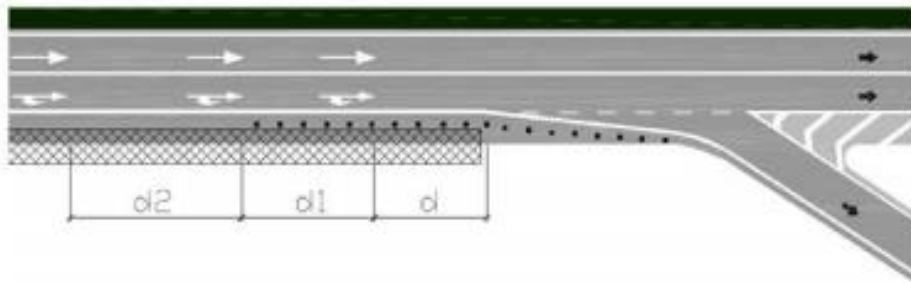
2.5.3.5 Deve-se reforçar a as setas PEM existentes no projeto, principalmente nos trechos mais críticos, aumentando de uma para duas setas PEM nos trechos de acessos.

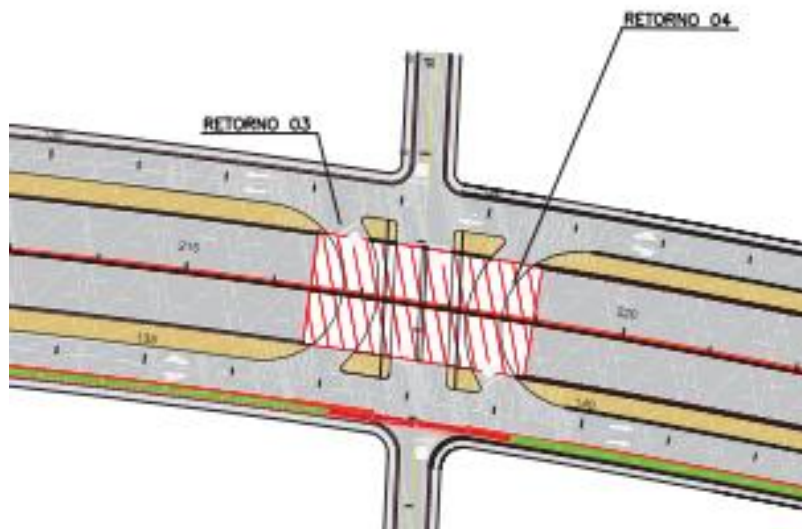
2.5.3.6 Necessário ajustar os dispositivos de forma a organizar os movimentos. Uma das possibilidades é implantar rotatórias nas laterais como se fosse um dispositivo Tipo Diamante, provocando a redução de velocidade do veículo da Via Marginal, possibilitando o acesso ao dispositivo de forma mais segura e organizada. Necessário melhorar a sinalização e iluminação dos Dispositivos.

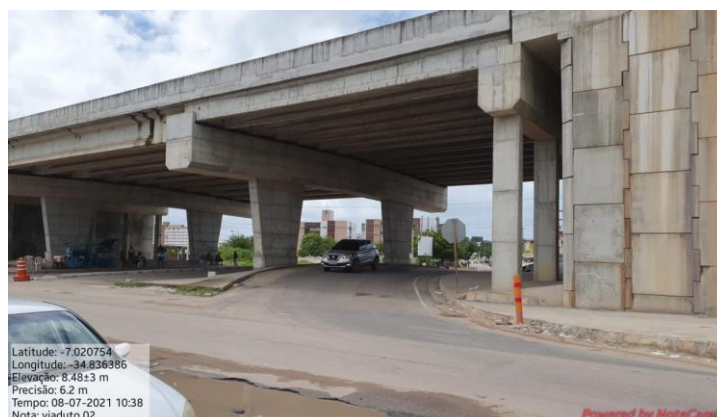
2.5.3.7 Necessário ajustar a geometria da faixa de retorno do Dispositivo em Desnível de acordo com o Manual do DNIT.

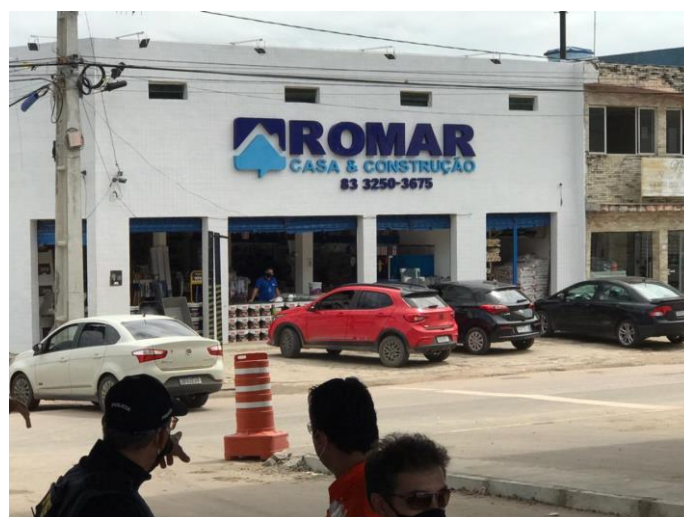
2.5.3.8 Necessidade de implantação de medidas de moderação de tráfego a fim de reduzir a velocidade do fluxo e aproximar a velocidade praticada do limite regulamentar de velocidade de 40 km/h.

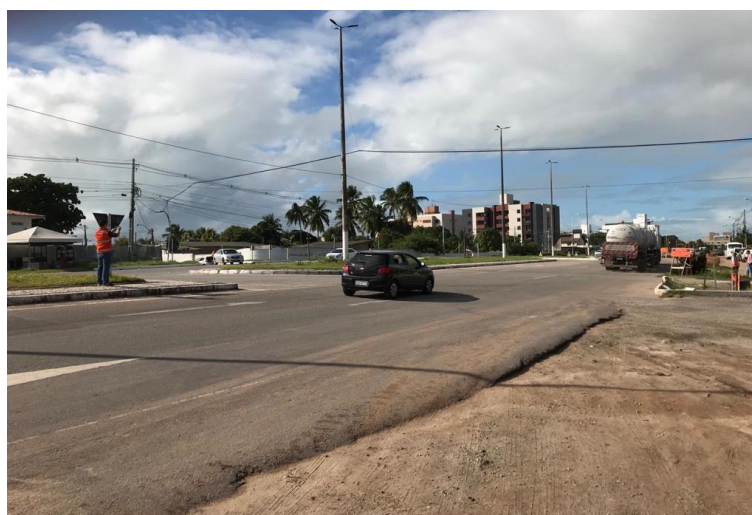
2.5.3.9 Realocação do retorno para evitar este tipo de manobra.

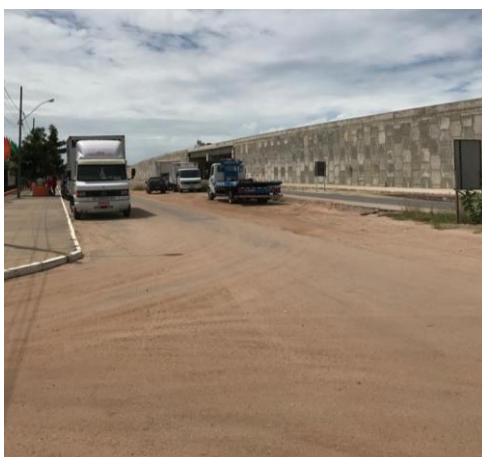
2.5.3.10 Solução compatibilizada junto à parte inferior do viaduto.

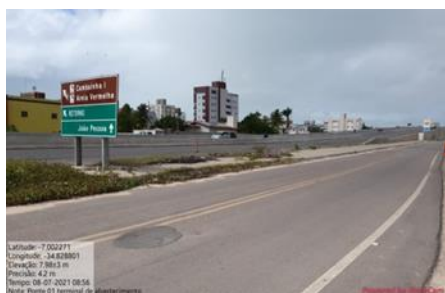
2.5.3.11 Redução da Largura da faixa para criação de acostamento e promover a redução da velocidade dos veículos. (Sinalização Horizontal mais larga ou implantação de cones delimitadores).

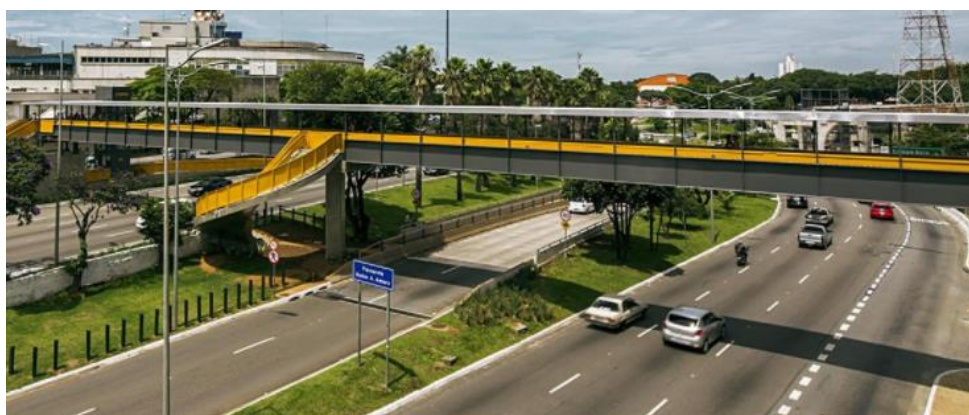
2.5.4.1 Necessário ajustar o projeto para vencer todo o vão de pistas (Principais e Marginais), conforme exemplo da imagem.

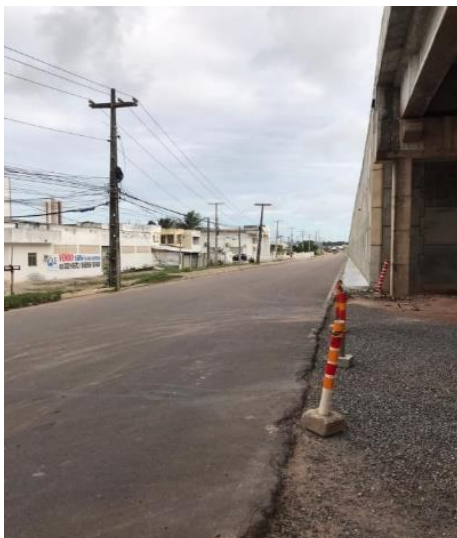
2.5.4.2 Sinalização para travessia de pedestre abaixo dos viadutos, inclusão de lombada para redução e sinalização para redução de velocidade nos trechos de travessia de pedestres.

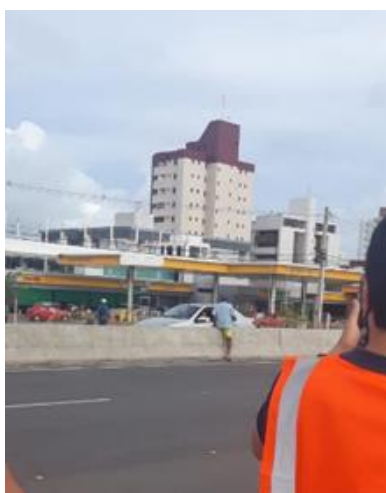
2.5.4.3 Implantar Grades protetoras acima das BNJ em toda a extensão, de forma a coibir a travessia de pedestres em locais não permitidos, canalizando seu fluxo para as passarelas ou travessias nos Dispositivos em Desnível.

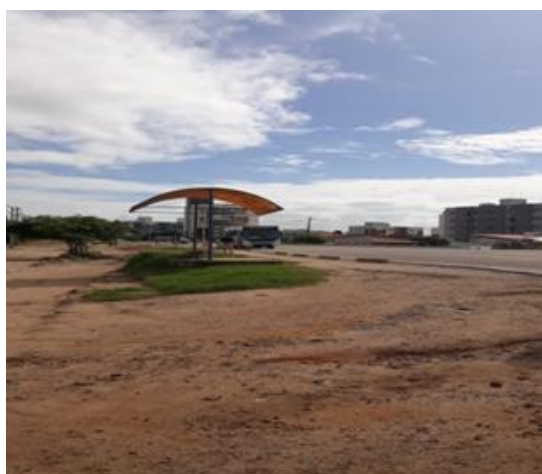
2.5.4.4 Deslocar pontos de onibus para regiões com um distancia de segurança minima aos acessos, de preferencia em pontos nos quais seja possivel a criação de uma baia de parada.

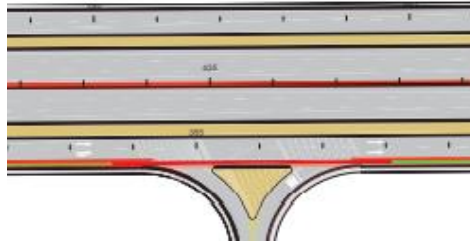
2.5.4.5 Necessário prever no projeto, canalizações da ciclovia, principalmente nos trechos de conflitos de acessos à rodovia, de forma a possibilitar a visão do condutor do veículo e ciclistas quanto a eventuais situações de risco nestes pontos.

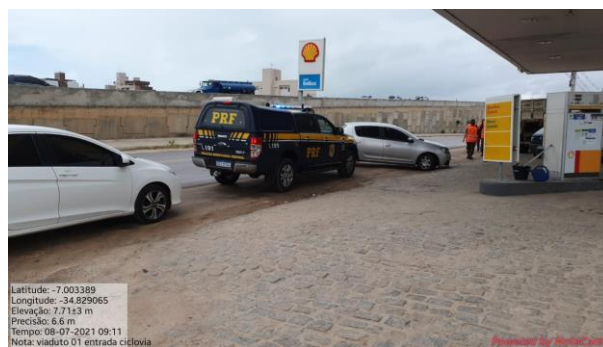
2.5.4.7 Deve-se avaliar a possibilidade de trocar a ciclovia de lado nos trechos com grande demanda de acesso (como em postos de gasolina), passando para o espaço disponível de calçada entre a o aterro do viaduto e a pista marginal.

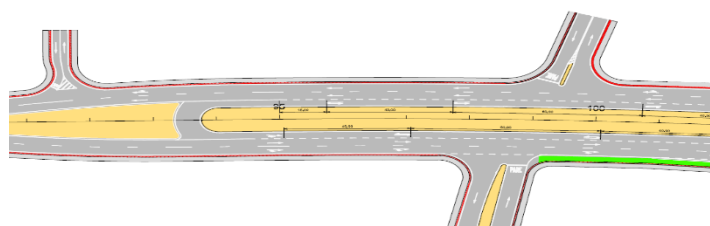
2.5.4.8 Necessário ajustar o projeto de forma a prover a continuidade das calçadas e desta forma organizar o fluxo de pedestres da forma mais linear possível. Especial atenção nos entroncamentos com acessos.

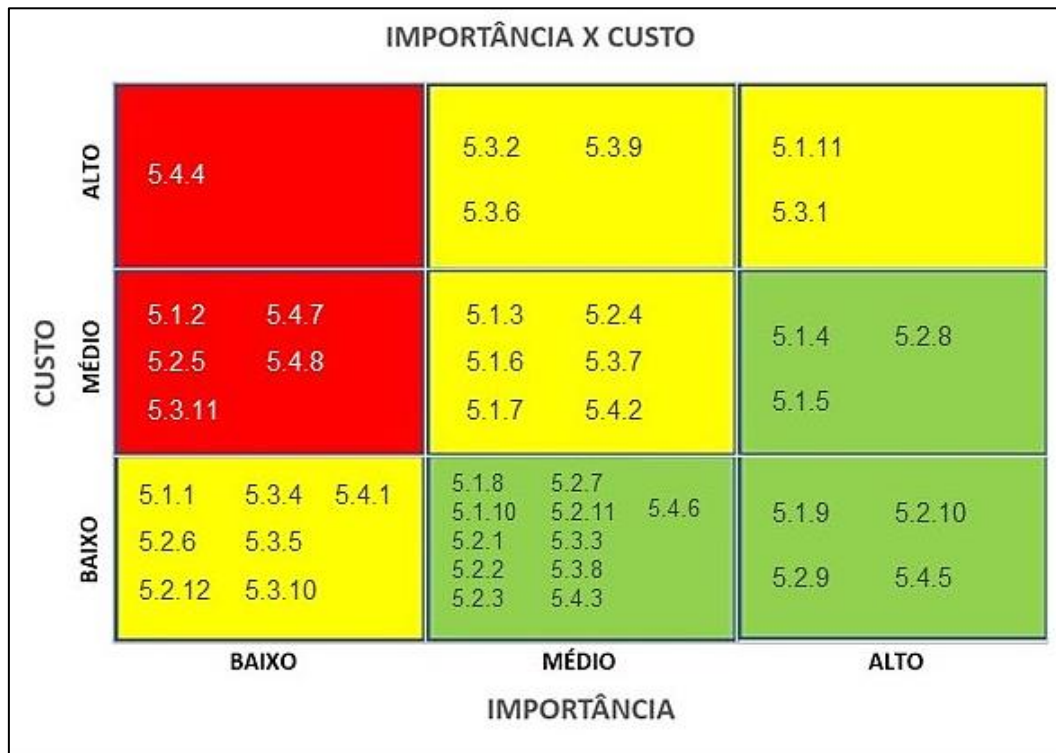
Figura 4. Relação IMPORTÂNCIA X CUSTO

Considerando as análises apontadas no item 2.5, foram definidas para cada uma a sua relação de custo x benefício e plotadas em um gráfico para melhor avaliação e percepção dos problemas de um modo global, no intuito de solucioná-los e mitigar sinistros futuros.

Dentre os pontos elencados, tem-se que a sua maior parte se enquadra no critério de média importância e baixo custo, dentre os quais a maioria compreende as medidas de sinalização.
